「建築相談室」からの報告

尾崎建築事務所の所長 尾崎 英二 (S31)

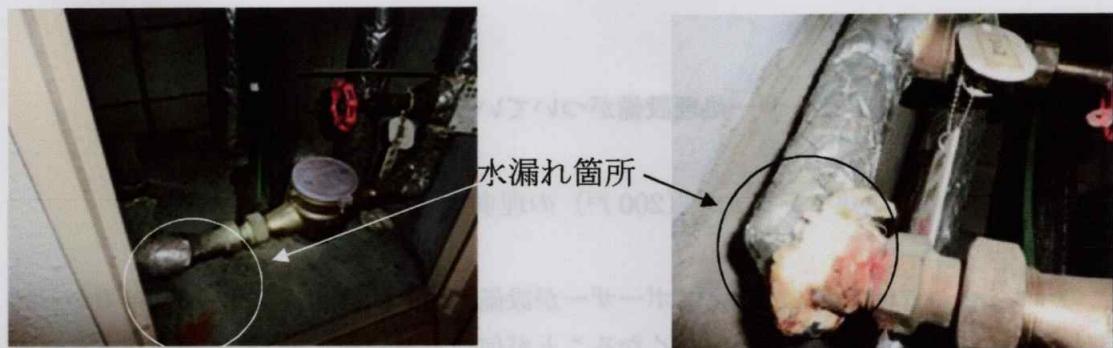
事例 1

マンションの各住戸のメーターボックス内のメーター周りの 配管チェックは重要だ

このメーター周りの配管は、異種金属で接合されているため、比較的配管の寿命が短くなつた例です。なかには10年で全戸交換したマンションもあります。

通常この場合は、各階のメーター周りに減圧弁を設けて水道局からの高い水圧を調整する必要があります。しかしこのマンションでは減圧弁が設けられていないので、メーター周りの配管継手から、少量ではありますが水漏れが生じていました。そのため、各戸のメーター周りの配管を更新し、減圧弁を設ける工事を行うことにしました。

定期的な設備士によるチェックが必要です。管理会社でもやっていますが、設備士ではないのでそれでは不十分です。

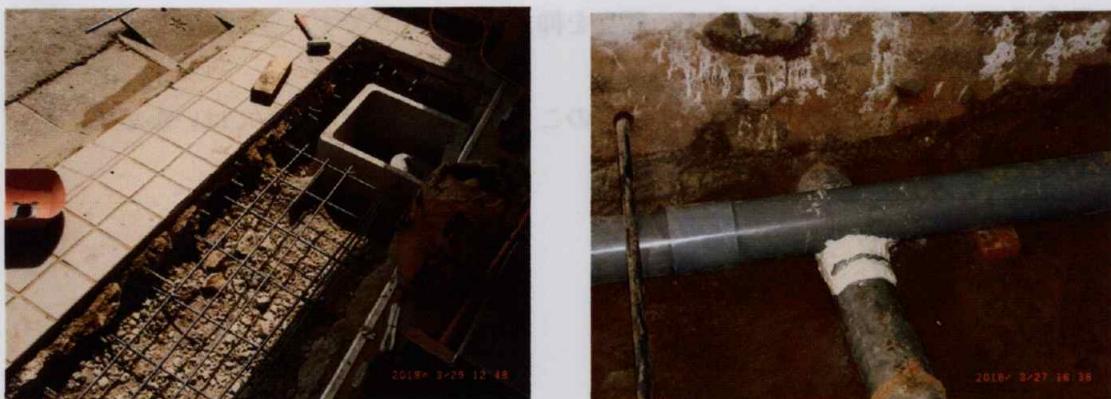
事例 2

築 30 年のマンションの 1 階の排水管の更新工事を行う
台東区のオーナーマンション（7 階建 RC 造 15 戸）では、建築設備士と一緒に設備点検を行ないました。

1 階の駐車場部分の排水栓のフタを開けてみると、汚水があふれそうな状態でした。通常、排水は流れているので水がたまることはないのですが、この状態は異常です。翌日、業者にきてもらい、まず溜まっている排水を公共下水道に流してもらいました。調べてみると、地震の影響か、排水栓と排水管の接続部分がずれている個所が何か所かあることが分かりました。そこで排水栓を 3ヶ所新規に入れ替え、排水管も更新することにいたしました。思わぬ大工事になってしまいました。
